## ▶ Fuente de URRACA (Cazalla de la Sierra, Sevilla)

Fuente de Urraca, foso y escaleras de acceso (A. Ventas, octubre 2021)

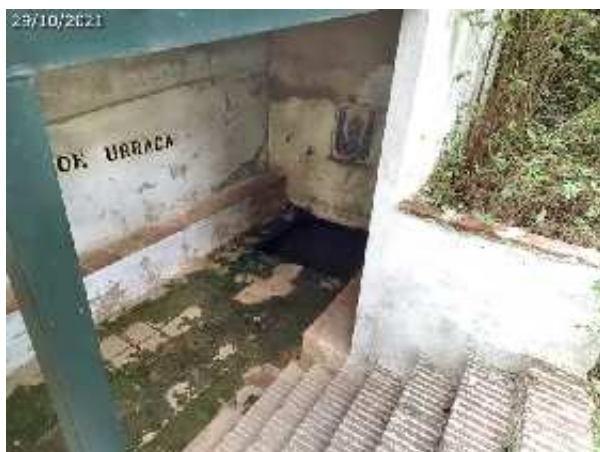
La fuente cuenta con un foso en cuya base se encuentra la cubeta de captación de las aguas del manantial que la llenan. En su interior hay varias salidas de agua, una de ellas con un tamaño considerable lo que hace pensar que pueda arrojar bastante caudal en buena temporada de lluvias. Teniendo en cuenta que el año 2021 ha sido un año bastante seco, se le otorga un caudal de menos de 1L/s, pero podría tener un caudal mayor si tomamos una media de varios años.

Actualmente el acceso se realiza desde la carretera mediante una escalera que baja hasta la fuente provista de una docena de escalones, aproximadamente, contruidos a base de ladrillos de barro. Una vez abajo la fuente se localiza a la derecha de un foso al que se accede bajando otros 7 escalones más, igualmente hechos a base de ladrillos de barro cocido. El foso está tapizado mediante losas de barro cuadradas y, a ambos lados de las paredes, se disponen unas bancadas para sentarse, siendo la frontal a las escaleras de mayor longitud, cogiendo todo el largo del foso, que podría contar con unos 4-5 m de longitud. En esta misma pared, frente a las escaleras, podemos leer la inscripción con el nombre de la fuente; Fuente de Urraca. El agua de la fuente es recogida en una cubeta en el suelo de aspecto cuadrangular de un metro de ancho (o algo menos), y medio metro de profundidad aproximada. En ella el agua se observa cristalina y tiene varios puntos de entrada. El principal es un agujero en la pared, justo por debajo del nivel de agua, redondo, de unos 15-20 cm de diámetro lo que nos sugiere que, en época de lluvias, de la fuente podría manar gran cantidad de agua e inundar el foso. En la base inferior de la cubeta, a la izquierda, también observamos otro agujero cuadrado de menores dimensiones (5-10 cm de lado), del que presumiblemente podría estar saliendo el agua en la actualidad, siendo el caño mayor una entrada cuando los aportes son mayores. La salida del agua, en la cubeta, se realiza por un desagüe entubado en la parte contraria a la pared, a ras de suelo. Este tubo recorre soterrado todo el foso y sale al exterior, bajo un suelo hormigonado, dejando caer el agua por un par de caños de polietileno. En la visita de Octubre de 2021, solo el izquierdo (si miramos desde arriba), chorreaba agua. El propio foso dispone de una salida mediante un orificio en la pared que permite evacuar el agua del mismo cuando éste se inunda con las aguas del manantial. En este caso, el agua simplemente recorrería, como un reguero, el suelo hormigonado del exterior y caería por el terraplén donde se localizan los caños mencionados.

Todo el foso está techado con una chapa verde soportada por una columna de hierro del mismo color y las paredes de la fuente. Esto no siempre fue, anteriormente el foso no contaba con techado alguno, posiblemente tampoco tuviera escaleras de acceso desde la carretera. Sobre las paredes mencionadas, también parece que, antaño, no eran tan altas (debieron subirlas de altura para ponerle el techado, algo que es fácilmente observable si nos fijamos en el borde de la pared original, al que se le ha añadido el suplemento) Para finalizar, como ya se ha mencionado, el agua del manantial sale al exterior del recinto en un terraplén situado a unos 10 m de la fuente. Se puede bajar a él por 4 escalones de menores dimensiones que el resto que se encuentran en el lateral y, de esta forma, llegaremos al suelo del campo donde caen los chorros de agua y, presumiblemente, serían el origen del Arroyo de Colmenar.
