## **Pilar de MIRANDA (Córdoba, Córdoba)**

**Pilar de Miranda, vista frontal (F. Cuesta López, diciembre 2021)**

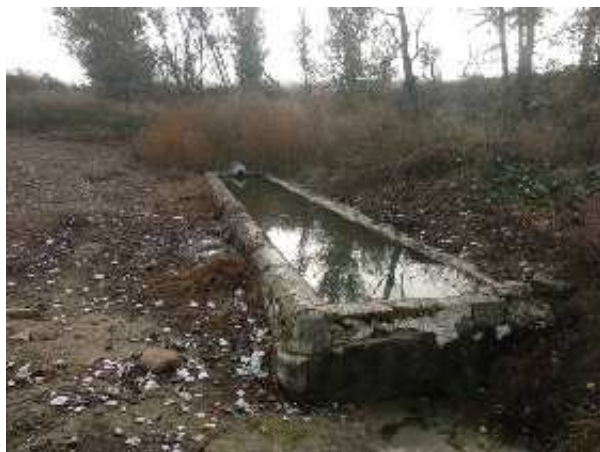
**Presenta un pequeño frontal triangular del que sale un solo caño que vierte sus aguas a un extenso pilar de unos 12 x 2 m de ancho, la paredes son de anchos ladrillos y presentan restos de haber estado encalados no hace mucho tiempo.**

**El pilar se encuentra en la actualidad a unos 15 cm por encima del suelo. La parte derecha se encuentra a ras por la escorrentía del terreno que poco a poco lo ha tapado por esa zona. Sus aguas se vierten al arroyo de Miranda por un rebaje del pilar.**

**Aceptable**

**Abandono, suciedad y vertidos.**
