## Fuente de GALLEGOS (Alcalá de Guadaíra, Sevilla)

**Fuente de GALLEGOS**

**A. Ventas  
(26-12-2021)**

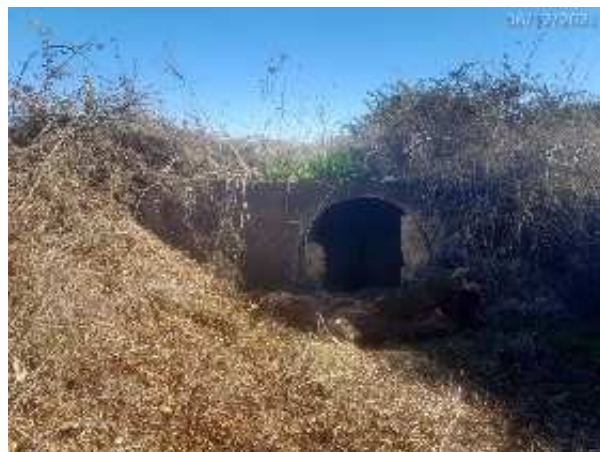
Fuente de Gallegos, al fondo (A. Ventas, diciembre 2021)

Por un lado tenemos la fuente. Está situada en un margen del eucaliptal y, posiblemente, esté comunicada con el manantial o galerías circundantes. Se trataría de un pequeño pozo, accesible mediante media docena de escalones de piedra. La entrada constaría de un arco de medio punto y está obstaculizada con un tronco de eucalipto que evitaría que el ganado pudiera meterse dentro pero no impediría el acceso de las personas. Estaría flanqueada por un par de columnas de piedras argamasadas que, quizás, fueran parte de la construcción original. Pasado el tronco podemos bajar por las escaleras y llegaríamos al fondo donde la cubeta nos aparece seca pero con sedimentación de haber contenido agua. Desde el interior, vemos el techo abovedado, todavía bien conservado, indicando que esta fuente, posiblemente, fuera restaurada algunas decenas de años atrás siendo las columnas de la entrada los únicos vestigios originales.
