## 📍 Fuente de la CASERÍA DEL LLANO DE LA CRUZ (Villares, Los, Jaén)

**Fuente de la CASERÍA DEL LLANO DE LA CRUZ**

**Villares, Los**

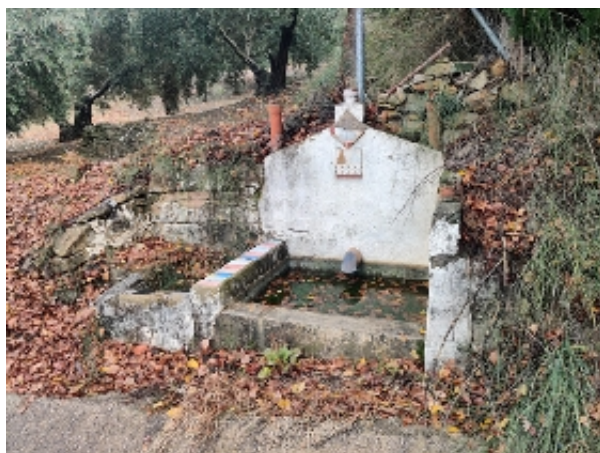
Fuente de la Casería del Llano del Cruz (D. Sánchez Garrido, diciembre 2020)

El estado de la fuente es aceptable. El agua fluye, la pileta se sigue llenando, pero se observa pérdida de parte de los azulejos decorativos, la otra pileta más pequeña está abandonada y hay acumulación de hojas y algas en el interior de la pileta en uso.
