## **Pilar de SALES (Martos, Jaén)**

**Pilar de Sales (D. Sánchez Garrido, enero 2022)**

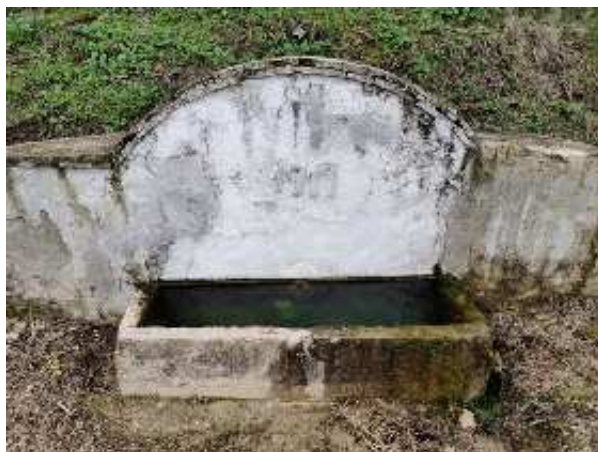
**Junto al pilar hay un pozo cerrado hecho en hormigón. Suponemos que de él se extrae agua para riego del olivar. No obstante, el uso (bajo) que se le da actualmente, más allá del decorativo, puede ser el rural, por ejemplo, llenar alguna cuba para aplicación de productos sanitarios, por parte de los propietarios. El agua sobrante del pilar se derrama por encima del pilón y cae por delante, anegando esta parte delantera.**

**El estado de los elementos que componen el pilar es aceptable, gracias a su buena ubicación junto al carril, que evita el abandono, y al posible uso que se le da, que ya hemos comentado. Aparte de algo de suciedad, como las ovas en pilón, o el desvaído de la pintura o cal, la fuente se presenta decentemente.**

**Presenta un pilón de pequeñas dimensiones de planta rectangular, construido en piedra de cantería sobre el que se levanta un frontal escalonado, coronado con un arco de medio punto rebajado construido en mampostería enlucida y encalada, quedando este rematado por una hilera de ladrillo macizo. El pilón cuenta con un pequeño caño situado en el centro y casi al nivel de este.**

**A la derecha del pilar se halla el brocal de un pozo de hormigón, con su tapa metálica, muy posterior en fecha de construcción a la fuente.**
