Surgencia de la **RAMBLA DE LA MORERA** (Santiago-Pontones, Jaén)

Surgencia de la Rambla de la Morera (J. A. Ruiz Quirós, febrero 2022)

Surgencia de la RAMBLA DE LA MORERA

Santiago-Pontones

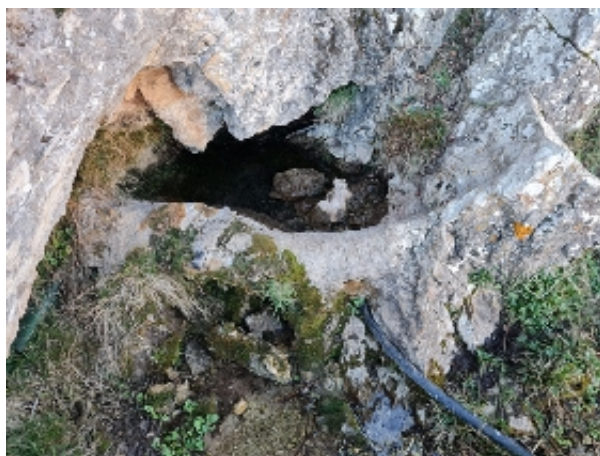
Se trata de una surgencia aprovechada para alimentar unos tornajos de lata, ubicados unos 100 m aguas abajo en las coordenadas X;540193; Y: 4221239.

El caudal de este rezume es muy bajo, y una pequeña obra de piedra y cemento que recoge toda el agua que nace para conducirla a una tubería que lleva el agua a los tornajos.

Deficiente

Abandono, suciedad y vertidos.
