▶ **Manantial de la CUESTA CARRETILLA (Alcalá de Guadaíra, Sevilla)**

Manantial de la CUESTA CARRETILLA

Alcalá de Guadaíra

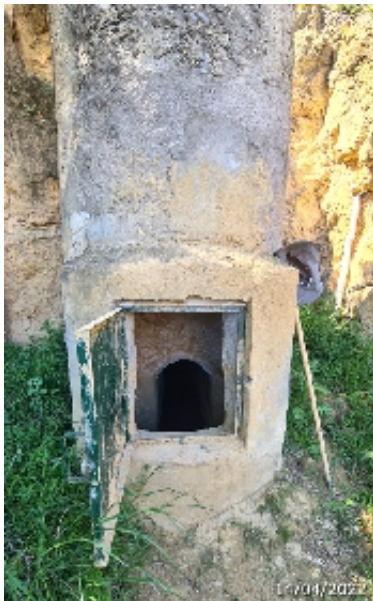
Boca de la galería, abierta, en la parte inferior de la última lumbrera (A. Ventas, abril 2022)

GALERÍA: Se trata de una galería de unos 50 m de longitud, si medimos la distancia desde la primera a la última lumbrera. Prácticamente es rectilínea y, al menos en la entrada, quizás tras los últimos trabajos de adecentamiento, tiene un pasillo abovedado en los que cabría una persona a gatas. Por tanto, se podría decir que tiene unas medidas de menos de 1 m de altura y apenas medio metro de anchura. Se desconoce si solo es así en el inicio o si se agranda en su interior. También parece que la galería, en la entrada, ha sido restaurada y, por tanto, no sabríamos qué aspecto tendría originalmente.

Más recientemente, en Abril de 2.022, unos operarios trabajan sobre las lumbreras y la propia galería. Presumiblemente, parece que están limpiándola, quizás la sequía del depósito y fuentes pudiera venir por un taponamiento. Las lumbreras son abiertas (se quita el cerramiento de cemento) y dejan ver su interior. La portezuela de la galería, situada en la base de la última lumbrera, nos muestra que han hecho un pequeño murete de contención antes de la alcubilla de recepción y, a su vez, han incrustado un tubo de unos 10 cm de diámetro. El agua aparece removida por los trabajos pero días más tarde, ya decantada, se aprecia limpia y cristalina y, al fondo de la galería se observa el reguero de agua correr. Bajo un saliente, presumiblemente de hierro, vemos también el tubo de polietileno, a ras de agua, que estaría conectando la galería con el depósito.
