▶ Manantial de ESTACAR (Zahara de la Sierra, Cádiz)

1 Localización

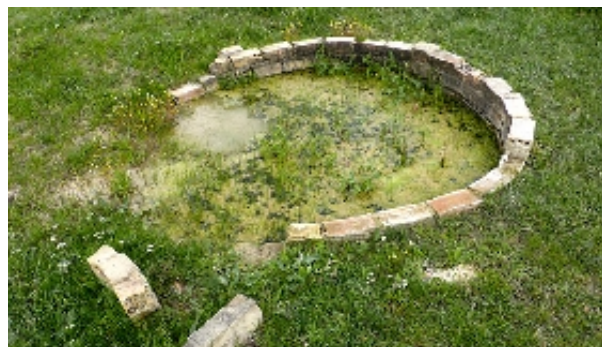
Manantial de Estacar, pocillo aislado con brocal bajo y semidestruido, indicativo de su poca profundidad (P. Sánchez Gil, abril 2022)

Pequeño manantial temporal en una zona de afloramientos dispersos al final de una ladera con otras surgencias pendiente arriba que llegan a formar un pequeño torrente que solo mantiene un cauce mínimo y temporal tras periodos prolongados de lluvias. Seguramente, en tiempos pasados, se intentó acotar el manantial más productivo con un brocal muy endeble de mampostería, para proporcionarle profundidad y algo de limpieza al agua. La ausencia de uso y falta de mantenimiento ha hecho que parte del brocal haya desaparecido y las escorrentías hayan colmatado el pocillo que actualmente, a plena capacidad, apenas tiene 15 cm de profundidad.

Deficiente

Otros: **Falta de cuidados. Colmatación**
