## **Pilar del CORTIJO DE LAS PILAS ALTAS (Córdoba, Córdoba)**

**Pilar del Cortijo de las Pilas Altas, vista general (F. Cuesta López, diciembre 2021)**

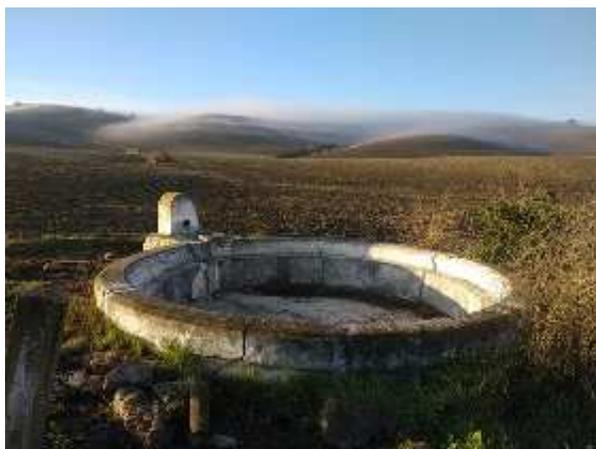
**Deficiente**

**Abandono, suciedad y vertidos.**

**Presenta un pilar redondo de unos 3.5 m de diámetro, al que vierte un solo caño grueso, pero antes el agua era vertida a una pila rectangular, que haría las veces de lugar de toma de agua para cantaros o lavadero.**

**En el interior del pilar existe un engrosamiento a media altura. El caño vierte a la derecha del caño principal, por una tubería de PVC moderna, a unas pilas que se encuentran semiperdidas por la vegetación.**
