## ▶ Fuente de PERULERA (Jaén, Jaén)

**Fuente de PERULERA**

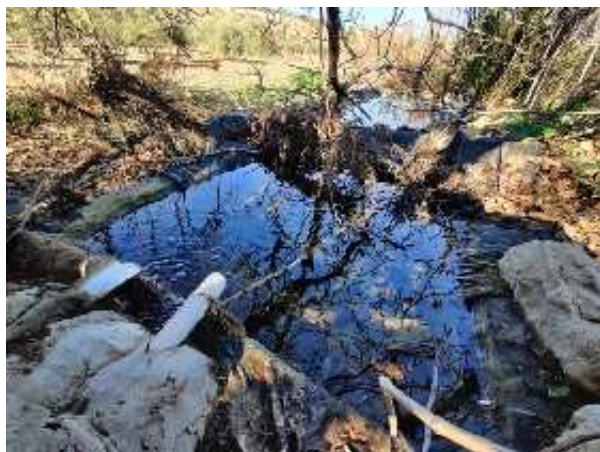
**El uso que se le da actualmente a la fuente es muy escaso. Si acaso para crear un pequeño reguero de agua de desagüe donde los animales y piezas de caza puedan beber. No obstante, el acuífero sí se emplea para sondear y bombear agua para regadío de olivar. De esta manera, el estado de la fuente es muy deficiente. Se presenta muy cubierta de hojarasca, con un viejo lienzo encima, comida de árboles de ribera que amenazan su integridad, con tuberías viejas de PVC enmohecidas y grietas estructurales en el propio abrevadero.**

La fuente de Perulera es un abrevadero rectangular de unos cuatro o cinco metros de largo, de paredes macizas muy rehechas (mampostería, ladrillo, cal, cemento) y que muestra defectos estructurales, como grietas, por la falta de mantenimiento y abandono. La conducción de agua del nacimiento al pilar o abrevadero se hace por medio de dos tuberías de PVC de unos 10 cm de diámetro, sustituyendo al canal antiguo, hoy deteriorado.

Suele estar cubierto el abrevadero con un gran lienzo (de recogida de la aceituna), cuyo fin suponemos que es evitar que se atore el pilar de hojas y ramas de los abundantes árboles (ailantos e higueras principalmente) que tiene junto a él. El agua se derrama por medio de una tubería de PVC en el borde del abrevadero, en su parte más baja, y cae sobre la tierra, generando un reguero que acaba yendo hacia el arroyo que hay junto a esta fuente.
