## ▶ Fuente del CORTIJO DEL CALDERONCILLO (Castro del Río, Córdoba)

Fuente del Cortijo del Calderoncillo, vista general de su ubicación (F. Cuesta López, septiembre 2022)

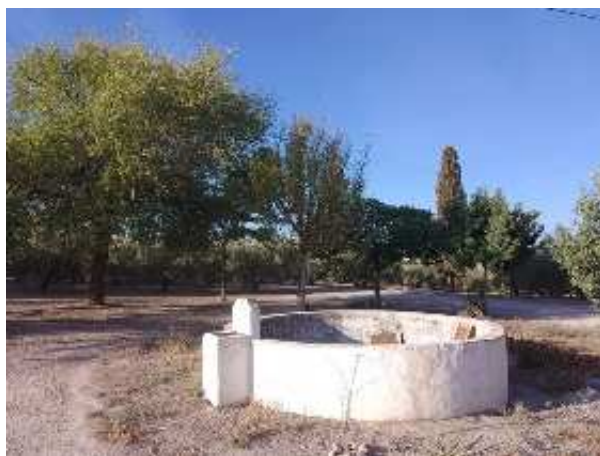
**Se trata de un pilar circular de unos 3.5 m de diámetro, y una profundidad que ronda el 1.5 m. Un solo caño vierte al pilar y desagua frente al caño.**

Un frontal en alto con un caño a la altura del pilar que ronda los 3.5 m de diámetro, y unos 1.5 m de profundidad.

El desagüe está en frente a la salida de aguas

Se encuentra en el centro de un grupo de casas habitadas. El día de la visita la zona estaba muy abandonada, aunque la fuente se encontraba encalada, el interior servía de zona de arrojado de todo tipo de basuras.
