## ▶ Fuente de ZAGUCEJO (Alájar, Huelva)

**La fuente se encuentra en un barranco tributario de la rivera de Alájar, en las estribaciones de la sierra de los Cuchareros y se accede de Santa Ana la Real a Alájar por la HU-8105.**

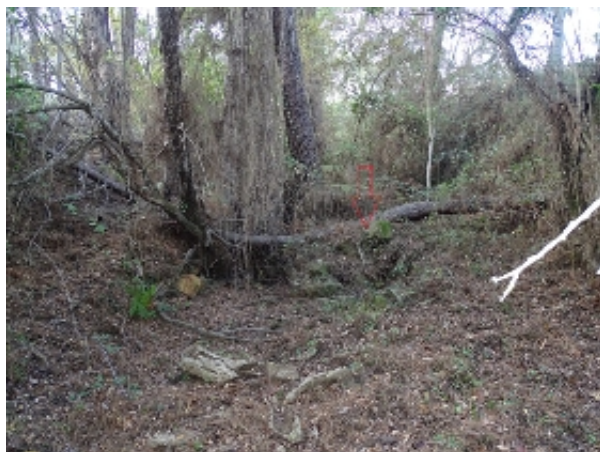
Vista general de la fuente en el mismo cauce del barranco y la alcubilla que la protege se encuentra caída (J. F. Martín Álvarez, noviembre 2022)

**La fuente consta de una alcubilla de mampostería, sin mortero.**

**Un vecino de una huerta colindante a la fuente, que recoge agua del barranco con una tubería para llenar una alberca para riego, manifiesta: que este verano un jabalí destruyó la alcubilla de la fuente.**
