Fuente del HUERTO EN PIE (Cabra, Córdoba)

Fuente del Huerto en pie (J. García Moreno, septiembre 2022)

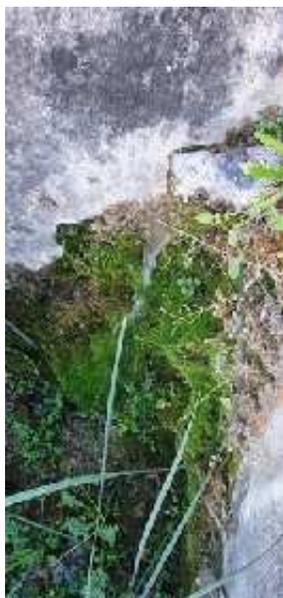
El conjunto consta de una arqueta tapada con una chapa metálica por donde circula el agua, que cae por un caño también metálico en una alberca cuadrada de unos 5 m de lado que en la actualidad se encuentra abandonada, con fisuras en su estructura y llena de plantas acuáticas, por lo que el agua almacenada se filtra al subsuelo.

Es un nacimiento que mantiene su caudal aun en épocas de sequía como la del verano de 2022, fecha de las fotografías que acompañan a esta ficha.
