## ▶ Fuente de GARRAPATA (Arroyomolinos de León, Huelva)

**Fuente de GARRAPATA**

**Arroyomolinos de León**

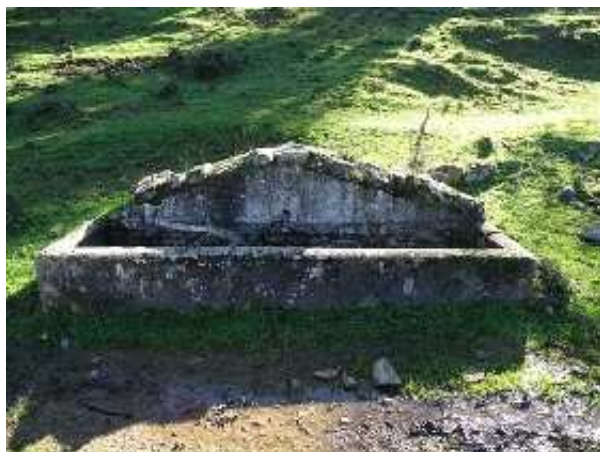
Vista de la fuente (J. F. Martín Álvarez, diciembre 2022)

Tanto la alcubilla que protege el manantial como la fuente, se encuentran en un estado pésimo. La alcubilla está dañada y la fuente muy deteriorada, de hecho de la fuente ya no mana agua, ya que la manguera que la abastece está cortada antes de su llegada a ésta.

**Deficiente**

**Abandono, suciedad y vertidos.**
