## ▶ Fuente de la AÑORETA (Linares, Jaén)

Fuente de la Añoreta (D. Sánchez Garrido, febrero 2023)

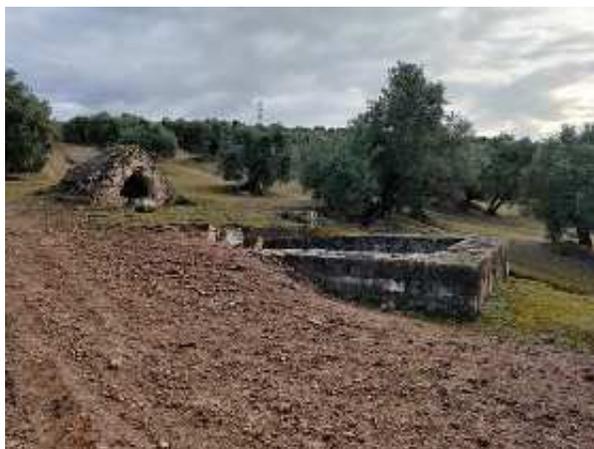
El estado de los elementos que componen la fuente es en general deficiente. Se observan desprendimientos de sillares que componen la alberca al interior de la misma, así como obturación por abandono del caño que conecta la alcubilla con la alberca. La alcubilla presenta un estado aceptable.
