Baños de ENCINA HERMOSA (Castillo de Locubín, Jaén)

1 Localización

Baños de ENCINA HERMOSA

Castillo de Locubín

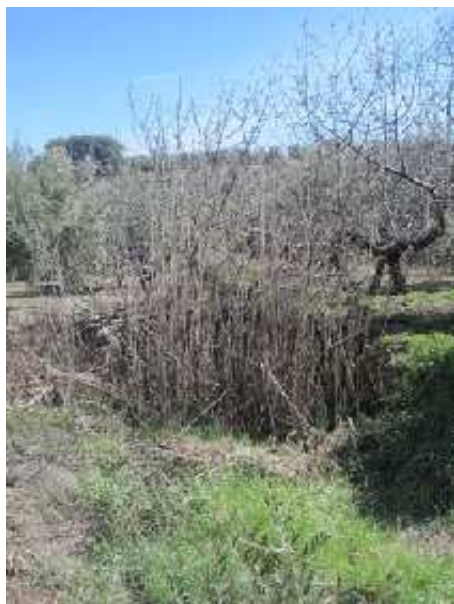
Balos de Encina Hermosa (F. Aguilera Civantos, marzo 2023)

Deficiente

En la actualidad se encuentra en un estado de abandono y deterioro lamentable, en fotografías antiguas se puede observar escaleras para acceder a los baños, techos en forma de bóveda y una columna en el centro
