Fuente del COMETO (Baeza, Jaén)

1 Localización

Fuente del COMETO

Baeza

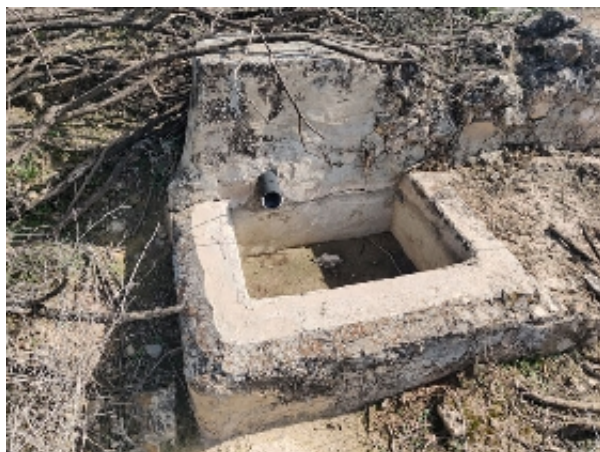
Fuente del Cometo, en el t.m. de Baeza (D. Sánchez Garrido, febrero 2022)

La fuente en la actualidad se encuentra abandonada y seca. La acequia que conecta el pilón con la alberca está colmatada de tierra. En esta acequia se encuentra la pared inclinada donde se colocarían las tablas de para lavar la ropa. Por tanto, su estado de conservación es deficiente. No obstante, tanto el pilón como la alberca se presentan bastante limpios y sin defectos estructurales.

La fuente está compuesta de un caño con pilón, una acequia entre pilón y alberca donde se encuentra la pared inclinada para colocar las tablas de lavar, y la alberca.

En esta fuente, el agua rezuma de la pared o terraplén del camino al cortijo del Cometo y es recogida con un caño en el pilón, de dimensiones cuadradas. De este pilón pasa, al llegar a cierto nivel de altura, a la alberca, por medio de una acequia recta paralela al camino, hasta la alberca. Esta acequia presenta una zona ensanchada para colocar en ella tablas de lavar de madera y realizar estas tareas.
