📍 Fuente EL DORNAJUELO (Moclín, Granada)

Fuente El Dornajuelo (F. Aguilera Civantos, septiembre 2023)

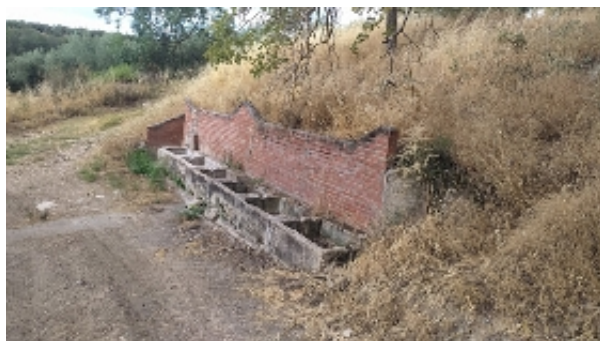
Fuente de un caño en la que la poca agua que sale es conducida a dos estanques. A ella se accede a través del cordel o camino real Córdoba-Guadix que discurre paralelo a la actual carretera A-403, exactamente se localiza a la altura del kilómetro 13 de esta última junto al Barranco de la Cueva.

Fuente reconstruida a primeros de los años 80 compuesta por seis pilas de cantería. El poco agua que sale es conducido a dos estanques para su uso en regadío.
