## Fuente del CORTIJO DE SERRANO (Ronda, Málaga)

### 1 Localización

**Fuente del CORTIJO DE SERRANO**

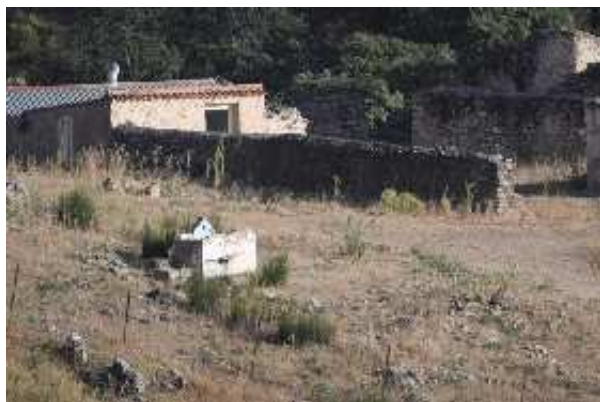
Fuente en las cercanías del cortijo (S. Caballero, mayo 2024)

Se trata de una pequeña fuentecilla situada en las proximidades de la entrada al cortijo de Serrano. Parece estar en bastante mal estado, actualmente, pero es posible observar que, del caño del frontispicio, sale una pequeña goma que podría estar recogiendo el escuálido chorro de agua que podría manar, en según qué fechas (se presupone seco en verano). Se desconoce dónde se encuentra la surgencia que lo alimenta, así como la finalidad del agua captada (no se aprecia cultivos cercanos, posiblemente dé lo justo como para alimentar algún pequeño aguadero para animales algo más abajo, incluso al pie de la fuente). Los juncos en los alrededores de la fuente denotan que la fuente desprende humedad en la zona.

Según se ve, la fuente tendría un pilar de unos 2 metros de largo por 1 de ancho. Parece profundo, quizás un metro de altura. Tiene orientación Este-Oeste y el frontispicio está situado en la sección ancha del pilar, con forma piramidal escalonada, ocupando la zona central. En su centro, se sitúa un agujero, de buenas proporciones, por el que asoma un caño o tubería en su parte inferior y al que se le ha conectado mediante adaptador, una goma de riego que saca el agua de la fuente fuera del pilar a lo que parece ser un bebedero junto al muro del oeste. Todo el pilar está construido en ladrillo y se encuentra en bastante mal estado, roto en algunas zonas superiores y, seguramente, con las pérdidas de agua suficiente como para compensar sacar el agua fuera, directamente. El interior todavía mantiene restos de pintura azul-piscina.

Junto al pilar, en su parte derecha (situada al norte), observamos una pequeña pileta en el suelo, de forma cuadrangular, que debería recoger el agua sobrante. De esta forma, en otros tiempos, la fuente daría de beber tanto a animales de buen porte mediante el pilar (vacuno, por ejemplo), como de pequeño porte mediante la pileta (ovejas o cabras), además de la fauna local, silvestre.
