▶ Fuente del CORTIJO SARMIENTO (Guadalcanal, Sevilla)

Fuente del Cortijo de Sarmiento (A. Ventas, noviembre 2024)

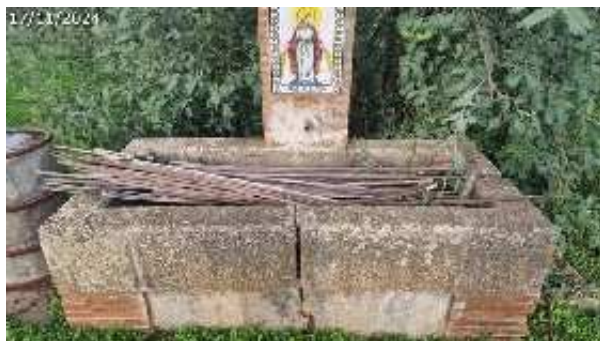
Hoy la fuente está abandonada y sin agua. El pilar tiene varias fisuras y sirve únicamente para el "guardado" de material vegetal. Se desconoce cuál sería el origen del agua, pero todo apunta a algún manantial cercano dado que no se observa pozo alguno en las cercanías.
