## ▶ Manantial de ZAGRILLA (Priego de Córdoba, Córdoba)

### 1 Localización

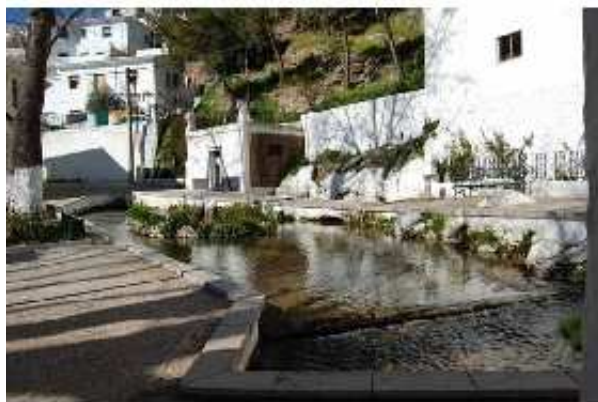
Manantial de Zagrilla (F. Espigares, febrero 2009)

El manantial se halla en la aldea de Zagrilla Alta (t. m. de Priego de Córdoba), en la entrada desde Carcabuey. Se encuentra muy bien integrado en el casco urbano y en excelente estado de conservación, brotando el agua entre rocas y plantas que sirven de ornamento. Junto al manantial encontramos un lavadero también muy bien conservado, con 13 pilas bajo un edificio techado; todavía es utilizado por la población.

**El lugar se encuentra bastante adecentado, pero se echa en falta mobiliario urbano (asientos, pequeña fuente, etc)**
