## ▶ Baños de LA MARRANA (Santo Tomé, Jaén)

Baños de la Marrana (Fundación Gypaetus, noviembre 2008)

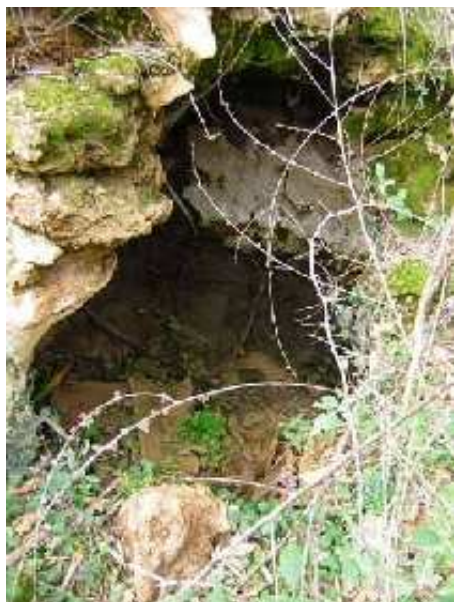
Accedemos a los Baños de la Marrana desde el camino principal que baja paralelo al Arroyo Canaleja. En él encontramos un desvío a mano derecha, se trata del antiguo acceso a los baños, actualmente cerrado por la vegetación, de modo que el acceso sólo se puede realizar a pie. Se trata de un nacimiento de aguas sulfurosas que se empleaban para el tratamiento de la artrosis. En este lugar se construyó una casa que tenía, en la planta baja, las pozas donde se realizaban los baños, en la planta de arriba habitaciones donde se alojaban los enfermos (ya que los tratamientos eran de 7 a 10 días), y en la parte exterior se encuentra una vieja caldera empleada para calentar el agua de las pozas en invierno, y un horno para preparar la comida a los que allí se alojaban. La casa actualmente está en ruínas.

**Deficiente**

**Abandono, suciedad y vertidos.**

Otros: **Derrumbe**
