Fuente de Balsaín (María, Almería)

1 Localización

Fuente de Balsaín

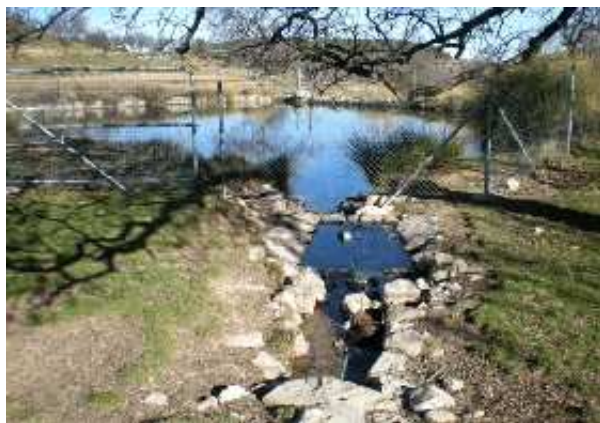
Fuente Balsaín (F. Moreno Cayuela, diciembre 2008)

Se accede desde la población de María, tomando la carretera local hacia Orce y a 1,5 kms de la población, a la derecha a escasa distancia de la carretera. En el cerro del mismo nombre, se sitúa una Atalaya. La fuente drena materiales cuaternarios y toca también un afloramiento calizo.

Sólo dispone de una alberca de regulación, que se utilizaba para el riego ocasional de cereales y hortalizas. En la actualidad apenas se utiliza. Es una finca privada, aunque no hay dificultades de acceso, se recomienda ser especialmente respetuoso con el lugar.

Deficiente
