▶ Fuente de los ATANORES (Valle de Abdalajís, Málaga)

1 Localización

Fuente de los ATANORES

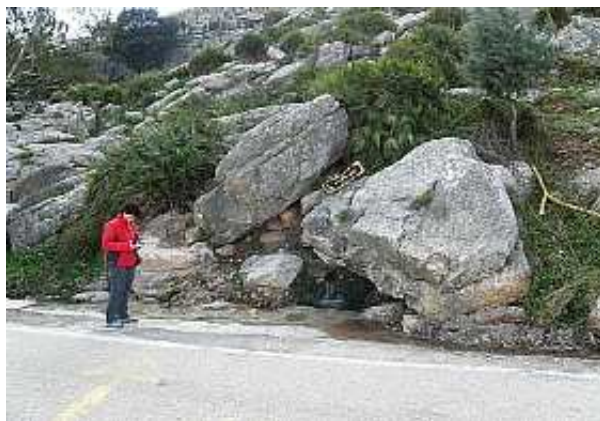
Fuente de los Atanores, el manantial brota en el arcén de la carretera (A. Vela Torres, febrero 2009)

Está situada en el km 27,250 de la carretera que, procedente del Valle, se dirige a Antequera. El manantial brota por innumerables fisuras de la roca pero la principal de ellas ha sido encauzada mediante atanores de cerámica. A cota superior y en época de lluvias abundantes presenta una surgencia que funciona en régimen de trop-plein y descende por una cañada adyacente. El manantial abastecía a un lavadero y una huerta conocida como el Chorro.

Aceptable

En la actualidad, este manantial -que jamás se secó- está perdido debido a la perforación del acuífero causado por las obras de construcción de un túnel perteneciente a la línea de Alta Velocidad Córdoba-Málaga (en el año 2005). Únicamente funciona durante un breve período de tiempo cuando las lluvias son intensas.
