## **Fuente del LOBO (Cabra, Córdoba)**

**Fuente del Lobo (M. López Chicano, noviembre 2008)**

M. López Chicano (Univ. Granada)  
(17-03-2009)

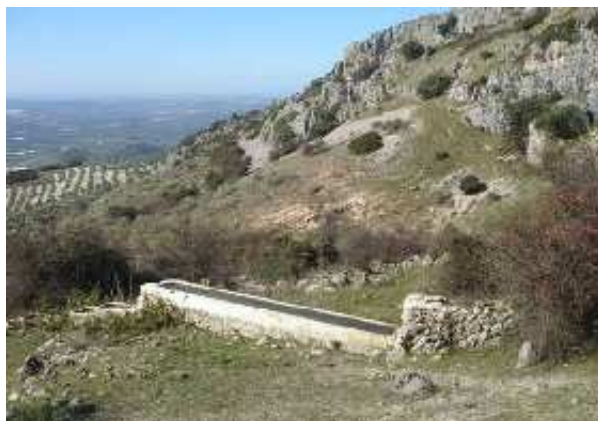
La fuente consiste en un largo pilar-abrevadero rectangular (restaurado con ladrillo y cemento) al que vierten dos caños de pvc incrustados en sendos antiguos caños excavados en roca. A continuación de la pila principal hay hasta otras 7 pilas menores escalonadas. En la sequía de los años 90 se perdió el agua y actualmente se trae artificialmente desde la Fuente de la Viñuela, situada a cota superior.
