## **Fuente del PUERTO DEL CEREZO (Priego de Córdoba, Córdoba)**

**Fuente del PUERTO DEL CEREZO**

**Priego de Córdoba**

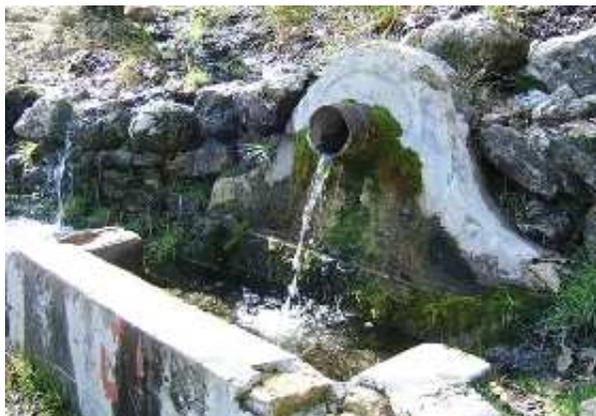
Fuente del Puerto del Cerezo, vista frontal (F. Cuesta López, febrero 2009)

La fuente consiste en un frontón de pequeña envergadura con un caño metálico de diámetro relativamente grande (probablemente indicando que el caudal antaño fue mayor) que vierte en una pileta rectangular conectada a un abrevadero alargado, estrecho y de baja altura (sin duda para ganado caprino y ovino) con forma de V en planta, con el vértice hacia el caño. Todo el conjunto está adosado a un pequeño muro de contención de mampostería, el cual no ha podido sostener la pendiente, ya que un ramal del abrevadero se encuentra completamente aterrado.
