## **Salinas de HORTALES (Prado del Rey, Cádiz)**

**Salinas de Hortales (A. Castillo, mayo 2006)**

**Salinas de HORTALES**

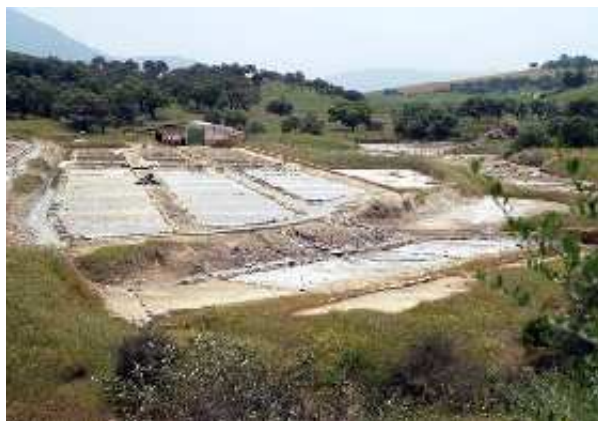
**Estas interesantes salinas se encuentran junto a la carretera de El Bosque a Arcos de la Frontera, cerca de la venta de los Molinos. Se trata de una de las últimas salinas de interior que se mantienen en funcionamiento en Andalucía; su actividad está documentada desde el s. XIV, en el reinado de Alfonso XI, pero seguramente se venían explotando desde mucho antes, como lo atestigua el poblamiento de Iptuci, que data de la Edad del Bronce, y que se ha mantenido en época púnica, romana y musulmana.**

**Las salinas se abastecen de un manantial rico en sales cloruradas procedentes de las margas yesíferas del Trías Keuper.**
