## **FUENTE ALFITA (Escacena del Campo, Huelva)**

Fuente Alfita (Asociación Ecologista ITUCI VERDE, abril 2009)

## 4 Descripción

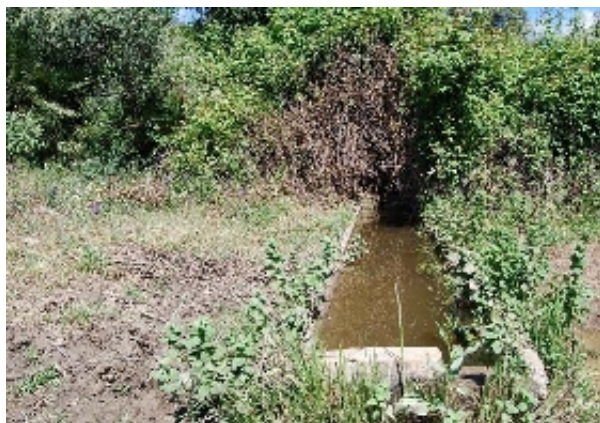
La fuente se sitúa a poca distancia del yacimiento tarteso de Tejada la Vieja, en una zona adhesionada donde abundan las rocas metamórficas (fundamentalmente pizarras). La vegetación es propia de las praderas de media montaña mediterránea: encinas, zarzas, aulagas, jaras o lavandas. Se construyó a mediados del siglo pasado aprovechando la surgencia del manantial para consumo humano de las familias que vivían diseminadas por la sierra de Escacena.

**Deficiente**

**Abandono, suciedad y vertidos.**

**La fuente se encuentra en pésimo estado debido a la copiosa vegetación que la rodea, quedando prácticamente cercada de zarzas. Posee un pequeño pilar de pocos metros donde en la actualidad beben algunas cabezas de ganado vacuno y también animales silvestres como jabalís, zorros y ciervos.**
