▶ Fuente del PATRIMONIO (Fuenteheridos, Huelva)

Fuente del Patrimonio en el valle de la Urralela, zona del manadero (J.L. Macias Rico, abril 2009)

**J. L. Macías Rico
(20-04-2009)**

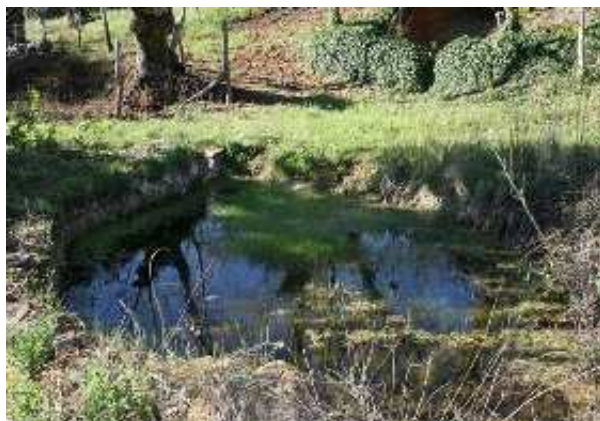
Desde hace unos años se ha visto disminuir su caudal, hay quien lo achaca a los años de sequía y quién, quizá con más razón, lo atribuyen a unas perforaciones cercanas para el abastecimiento público. El caso es que en el mes de abril, que es cuando hice las fotos, la alberca debía estar rebosando un buen caudal de agua, y en cambio como puede verse en ellas ni siquiera alcanza al nivel de salida de las lievas para el riego. Por tanto puede decirse, creo que con cierta seguridad, que este manantial se encuentra afectado por instalaciones de captación y bombeo de aguas subterráneas.

El manantial se encuentra acondicionado como alberca para el riego. Tiene un sencillo murete de contención del cual parten las distintas lievas (acequias) para el riego de huertas situadas en ambas márgenes del pequeño valle.
