FUENTE JIMÉNEZ (Bayárcal, Almería)

Lavaderos de fuente Jiménez (M.L. Ruz Rodríguez, abril 2009)

1 Localización

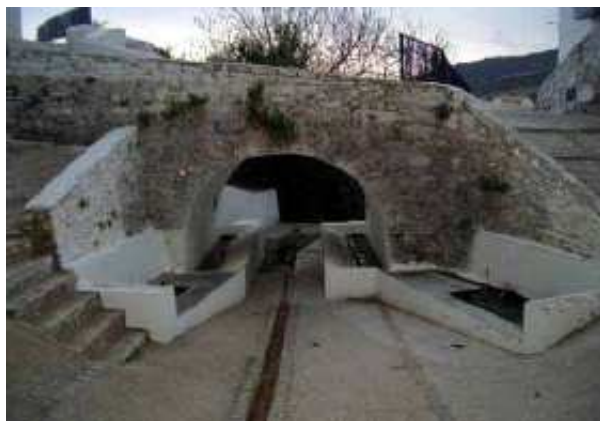
Existe un grifo con pulsador instalado sobre un prisma metálico y dos pilares con dos caños cada uno, cuyos rebosaderos alimentan a sendos lavaderos.

Conjunto de dos fuentes nacimientos de dos caños, cada una con sus respectivos pilares, que surten agua a dos lavaderos adyacentes. Los caños de las fuentes son de metal, faltando un en la de la derecha.

El lavadero de esta, consta de cinco pilas de lavar, de las que solo se conserva una, que está deteriorada. En el lavadero de la izquierda solo se conserva una de las cuatro existentes. Los lavaderos se sitúan bajo el ojo de un puente, enmarcado por dos arcos de medio punto realizado en mampostería.(www.alpugua.com)
