Fuente de la UMBRÍA (Carcabuey, Córdoba)

Fuente de la Umbría (M. López Chicano, mayo 2009)

1 Localización

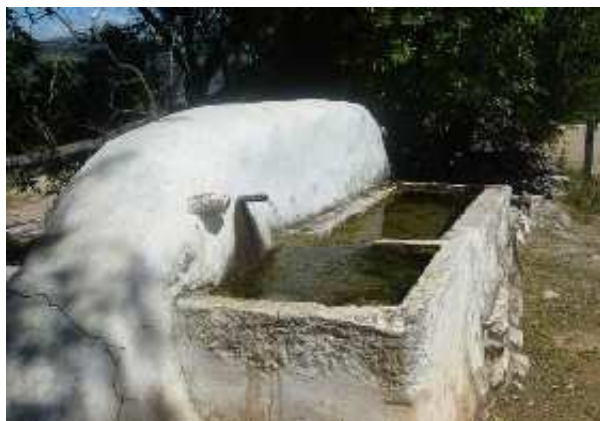
Se localiza junto al Cortijo de la Umbría, a unos 7 km al suroeste de Carcabuey bajo una alineación de almendros y árboles frutales.

Según añade J. Garcia Moreno que en la actualidad (octubre 2019) esta fuente siempre se encuentra seca.
