## **Pilar de LORCA (Alcalá la Real, Jaén)**

**Pilar de Lorca (M. López Chicano, marzo 2009)**

**M. López Chicano (Univ. Granada)**

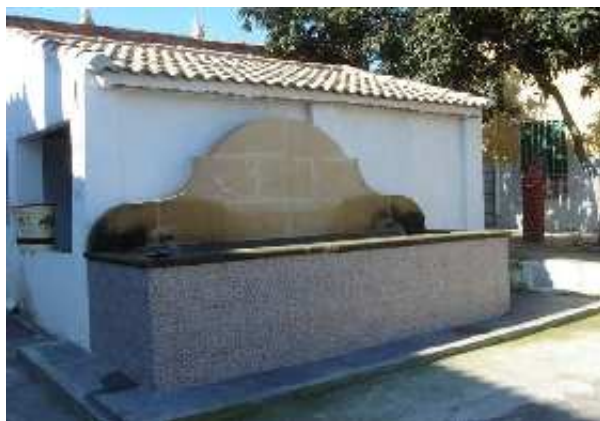
**Consiste en un pilar de planta rectangular y un metro de altura sobre el que vierten dos caños de bronce de buen caudal. El pretil del pilar y el frontón están fabricados con piedra calcarenítica, muy abundante en la zona de Alcalá. El pilar está adosado a un recinto techado con 8 pilas de lavar modernas repartidas a ambos lados de un pequeño canal de distribución del agua.**

**El manantial que alimenta la fuente debe encontrarse unas decenas de metros más al suroeste, cercano al contacto entre las calizas de la sierra que constituyen el acuífero y los materiales margosos de las partes más bajas en las que se asienta el pueblo.**
