## Manantial de ARRIBA (Órgiva, Granada)

Manantial de Arriba (F. Espigares Hurtado, mayo 2009)

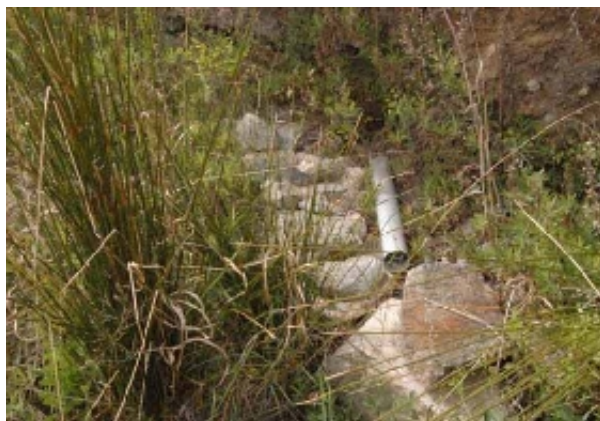
**Manantial situado en la Aldea de Bayacas, situada dentro del Término de Orgiva. Se denomina así por estar situado en la parte alta de la aldea. Actualmente este manantial abastece a Bayacas, de ahí que la toma se encuentre bajo una arqueta metálica difícil de encontrar.**

**Tiene una fuente asociada un poco más abajo que se encuentra en un estado deplorable y de abandono.**

**Deficiente**
