▶ Manantial de la VEGUETA BANDERA (Nerja, Málaga)

4 Descripción

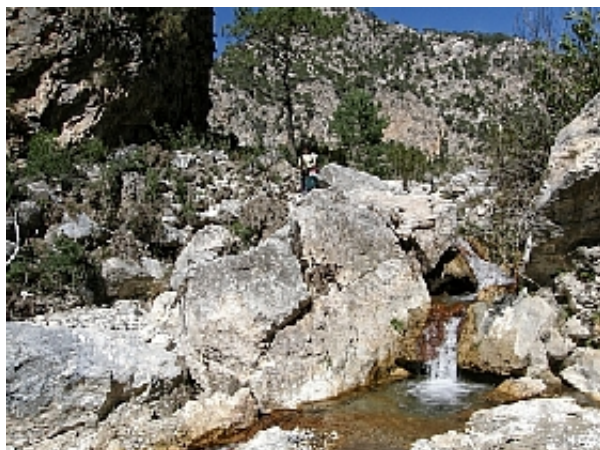
Al pie de la pared de la izquierda se encuentra el manantial. Aspecto después de la riada de 2007 (A. Vela Torres, marzo 2008)
