## ▶ Fuente de la DEHESA DE VICHIRA (Priego de Córdoba, Córdoba)

**Fuente de la DEHESA DE VICHIRA**

## 4 Descripción

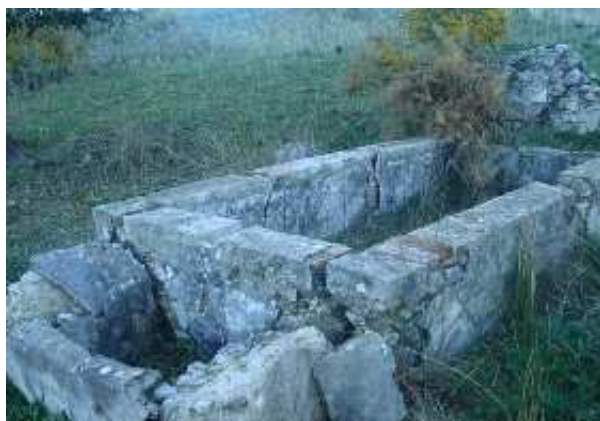
Fuente de la Dehesa de Vichira (M. López Chicano, diciembre 2008)

Esta fuente se encuentra junto a la cortijada de igual nombre, muy próxima al Cortijo de Vichira, en la vertiente occidental de la Sierra de la Horconera. Se accede desde el km 11 de la carretera comarcal CO-220 (A-3226) de Rute a Carcabuey, desviándose por el camino que lleva al Cortijo de Vichira y, desde éste a la Dehesa de Vichira y Fuente de los Torneros (cordel de Rute a Sierra Horconera y GR-7). La fuente consiste en un frontón de forma más o menos triangular que domina un pequeño pilar-abrevadero de mampostería, con el pretil reconstruido con ladrillo y cemento, que vierte mediante un canalillo de rebaje a una pileta pequeña con originalmente- dos losas inclinadas que hacían la vez de lavaderos. El conjunto arquitectónico se encuentra muy resquebrajado, inoperativo, mientras que el agua fluye a pocos metros procedente de una especie de atarjea o minilla, desparramándose por la ladera y la cuneta del camino próximo.

**Deficiente**

Otros: **deterioro de la fuente por movimientos del terreno en presencia de agua.**

**Los terrenos de la ladera en los que se encuentra esta fuente son bastante inestables, arcillosos y con capacidad de fluir fácilmente en presencia de agua. Probablemente por eso se ha resquebrajado la fuente y se ha abandonado su uso, existiendo otra más moderna, de morfología muy similar, junto al cortijo de la Dehesa de Vichira, la cual debe aprovechar otra surgencia diferente.**
