Fuente de NORIA LASO (Lucena, Córdoba)

Fuente de Noria Laso (M. López Chicano, abril 2009)

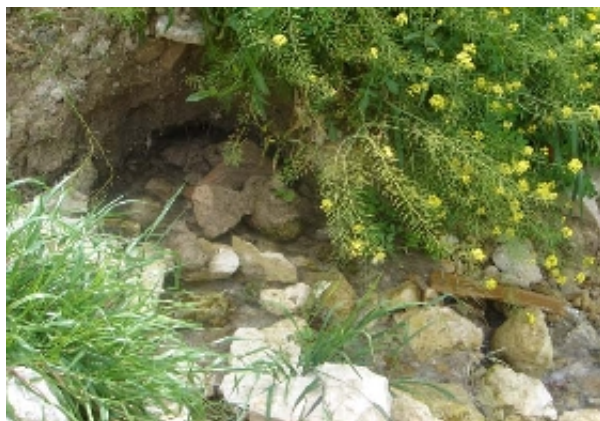
Deficiente

Durante muchos años existió una pequeña alcuba en el punto de surgencia que daba paso a una pequeña pileta rectangular labrada en piedra, pero las riadas del invierno de 2008 se lo llevaron todo. En la actualidad hay una triste teja. Es frecuente que los fines de semana se hagan vertidos clandestinos de alpechín al Arroyo de los Llanos por parte de una almazara situada aguas arriba en los Llanos de Don Juan; el agua contaminada se infiltra parcialmente en el subálveo del cauce y vuelve a resurgir por el manantial, en el cual a veces beben los excursionistas y los ciclistas.
