FUENTE BAJONA (Válor, Granada)

Lavadero de Fuente Bajona (M. A. Mesa, agosto 2009)

1 Localización

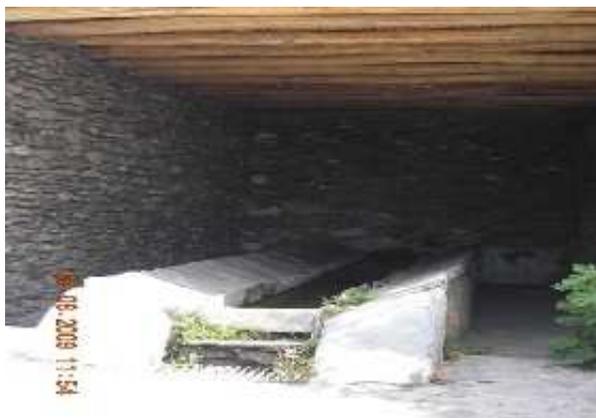
Es un excelente elemento típico constructivo alpujarreño, lavadero construido en pizarras cuyo techo está construido con vigas de madera y el típico "terrao" de launas de la zona. Se accede por la plaza de la iglesia, en el Barrio de la estación. Consiste en un espacio rectangular constituido por muros de tapial y mampostería, abierto a los pies, con cubierta actual de fibrocemento. En el interior presenta un canal central con laterales inclinados, constituidos por laja de micasquisto, que hacen la función de tablas de lavar. Bajo el lavadero aparece una pequeña balsa de riego transformada, que recoge el agua de salida. Próximas encontramos las fuentes de la Plaza, Fuente Alegre y Fuente Agria de la Tableta.
