Fuente de POSPÍTAR (Alpandei, Málaga)

Fuente de Pospítar (M. Sánchez Pérez, octubre 2009)

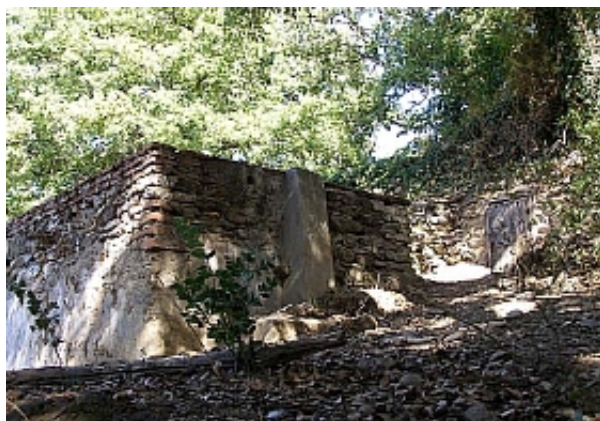
La fuente se encuentra incrustada en el muro de contención de uno de estos bancales, protegido su acceso por una desvencijada puerta de madera a la que poco falta para convertirse en polvo. El agua es recogida en un pequeño aljibe que dispone de dos desagües de los que uno está conectado con un albercón cubierto construido con ladrillos rojos, desde el cual una serie de tuberías distribuye el agua para el riego de las parcelas. Comentan los vecinos de Alpandeire que la fuente lleva 10 años seca y que el agua del albercón procede de los Bancales.

Por un lado, tenemos la fuente en sí. Como se indica, ésta tiene su nacimiento en el empedrado muro que separa dos bancales de huertos. En él se ha hecho una pequeña alcubilla, con base cuadrada, y paredes y techado de piedras, con una altura de algo más de 1 metro, aproximadamente. La base parece haber sido reforzada para evitar pérdidas y fugas del líquido elemento y mantiene una profundidad de agua de unos 20 cm.
