## **Fuente del GRAJO (Monturque, Córdoba)**

**Fuente del Grajo (M. López Chicano, septiembre 2009)**

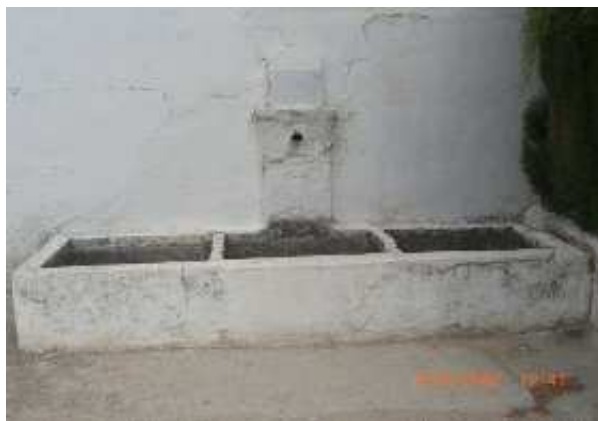
**Deficiente**

Consta de una pilastra con un caño de acero y de buen diámetro que vierte en una pila de planta rectangular dividida en tres sectores conectados entre si por rebajes en el pretil de las paredes divisoras. El desagüe se encuentra en el extremo oriental del pilar y consiste en un orificio circular practicado en la parte superior del muro provisto de una rejilla metálica. En la parte superior de la pilastra hay una placa de mármol blanco con una inscripción fundacional que dice G.D.C. Se hizo 14 de octubre de 1913.
