▶ Fuente de las MARAVILLAS (Tabernas, Almería)

1 Localización

4 Descripción

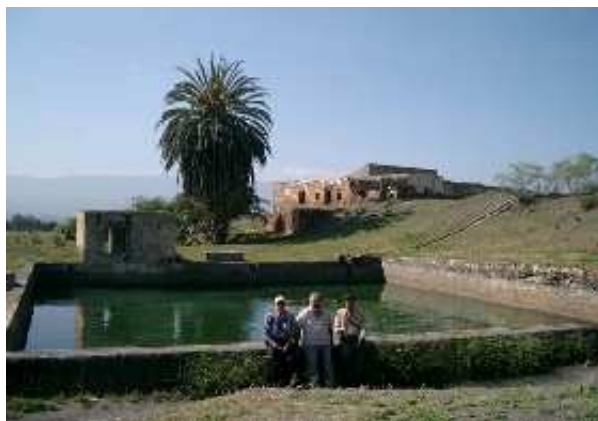
Fuente de las Maravillas (L. Linares (marzo 2005))

Las aguas, como casi todas las de la provincia de Almería, proceden de su alumbramiento a través de una mina, en este caso de gran longitud (cerca de 1 km); la excavación va recogiendo agua de aluviones de una rambla y de unas calizas a las que supuestamente termina captando.

Una gran alberca de regulación permite el riego de una vega, que debió ser un verdadero vergel en su tiempo. Unas palmeras, unos cortijos derruidos y un terreno perfectamente aparatado, son los únicos vestigios mudos de ese esplendor perdido, en mitad de un terreno completamente desértico (Desierto de Tabernas).
