## **Mina de las TRANQUERAS (Lucena, Córdoba)**

**Mina de Las Tranqueras (M. López Chicano, agosto 2009)**

**Galería, cimbra, zanja o mina de agua**

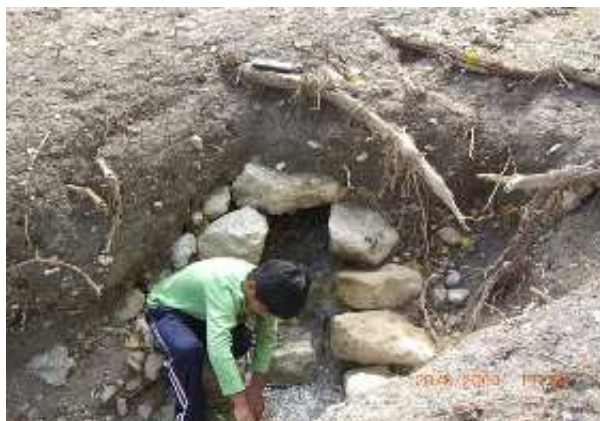
**Aceptable**

Otros: **Destrucción de la conducción por erosión**

Se trata de una minilla de agua o atarjea con sección interna de 30 x 50 cm y paredes de mampostería.
