Fuente del LADRILLO (Guadalcázar, Córdoba)

1 Localización

4 Descripción

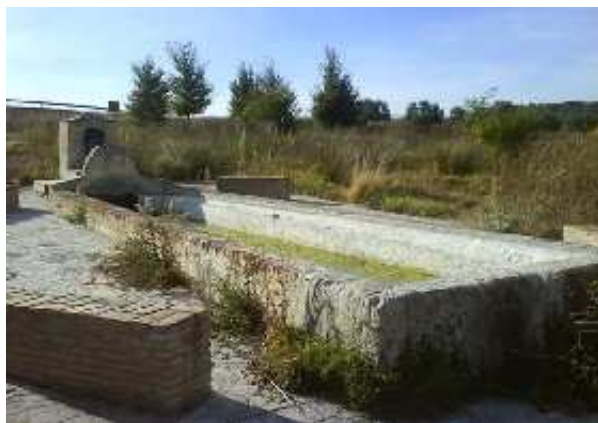
Fuente del Ladrillo, vista completa y entorno (F. Cuesta López, octubre 2009)

Presenta una alcuba de la que sale un caño que vierte a un pilar rectangular de ladrillo. El agua se pierde sin ningún tipo de aprovechamiento.

Encontramos una obras recientes de siembra de árboles, carteles indicadores y unos bancos de ladrillo alrededor de la fuente, pero todo en un estado medio de abandono.

Deficiente

Abandono, suciedad y vertidos.
