▶ **Pilar del ACERONAL (Navas de la Concepción, Las, Sevilla)**

1 Localización

Pilar del ACERONAL

**Asociación para la Conservación Piscícola y de los Ecosistemas Acuáticos -ACPES
(27-12-2008)**

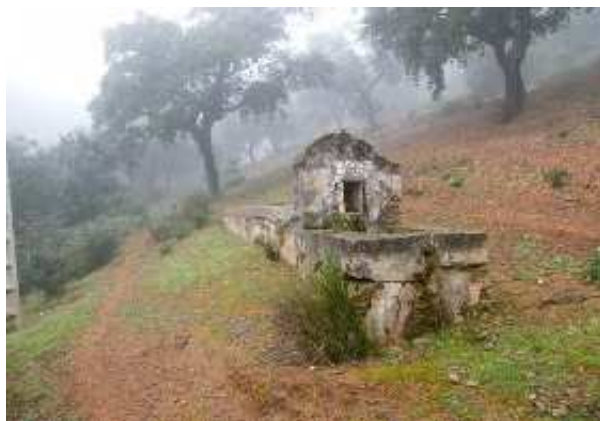
Pilar del Aceronal (R. Benjumea Fernández; ACPES)

la fuente presenta obra de ladrillo y piedra, en la que se observan varias fases de reparación que parece recrecimiento; posee un nicho por donde salía el agua con restos de una puerta de hierro y antigua llave de paso. La pila es pequeña y rectangular, por detrás presenta una conducción cerrada de 10 m. El origen del agua del pilar procede del arroyo regajo del Aceronal, prácticamente seco en ese nivel desde hace años probablemente por una charca baña de cerdos con presa de tierras unos 100 m por encima de la toma del pilar.

Deficiente

Abandono, suciedad y vertidos.

Usos inadecuados: **Uso limitado debido al vallado ganadero con espinos**
