Fuente de CURRILLO POTAJE (Navas de la Concepción, Las, Sevilla)

Fuente de Currillo Potaje (ACPES)

4 Descripción

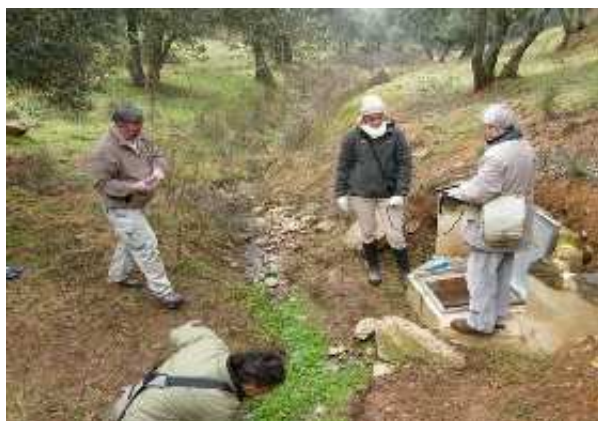
Al nacer es captado por una arqueta de la que sale una tubería para llevar el agua a una vivienda. El agua sobrante forma un arroyo temporal. Como vegetación asociada podemos encontrar el culantrillo del Pozo, berros, berrazas y menta. En el interior de la arqueta se observó presencia de escorpión de Agua (uno vivo y otro muerto). Asociada existe una antigua conducción municipal de agua con gran arqueta, actualmente en desuso.
