Fuente de la CIERVA (Constantina, Sevilla)

Fuente de la Cierva (ACPES)

1 Localización

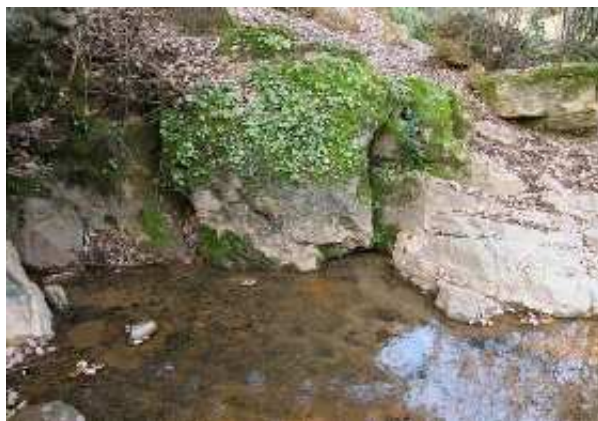
En la margen derecha del arroyo, al pie de una roca hay dos surgencias en las que sale el agua a borbotones bajo una higuera y un quejigo. Una en el extremo de la margen derecha en una grieta de la roca con ángulo agudo; la segunda más centrada en el cauce cuenta con el brote de un joven aladierno. En la higuera junto a un nido posiblemente de Chochín cuelga un "Corchito" que es un cucharón de corcho para beber. en el lecho posibles marcas de oxidación de hierro por bacterias. En la roca se observa un posible micropliegue. los análisis efectuados dieron los siguientes resultados:
