## Fuente del ZARZALEJO (Pegalajar, Jaén)

**Fuente del ZARZALEJO**

**Pegalajar**

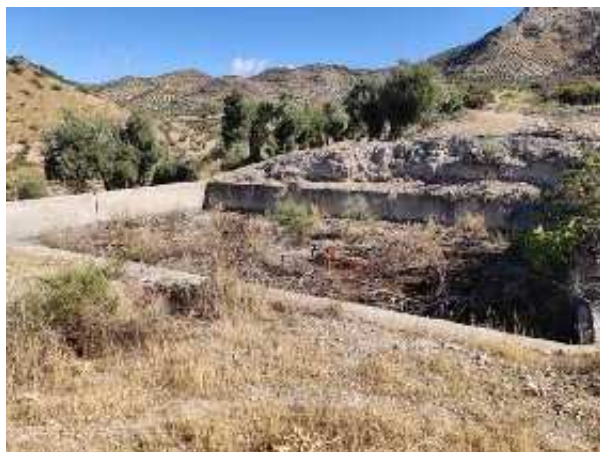
Vista general de la alberca de Zarzalejo (D. Sánchez Garrido, octubre 2020)

Se encuentra agotada desde hace algunos años. Son visitables y perduran en la zona aún la alberca, la conducción o canalización que traía el agua del minado, el cual también se conserva en buen estado aparente, restos de una acequia y una era. Todos estos elementos en estado de abandono.
