Pilar de LAS LLANADILLAS (Carcabuey, Córdoba)

Pilar de Las Llanillas (M. López Chicano, octubre 2009)

1 Localización

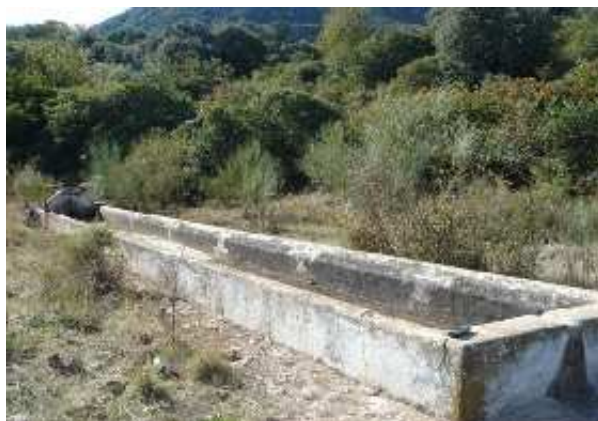
Se encuentra 3 km al noroeste de Carcabuey, junto a la colada de la Fuente del Castillejo, a 1.5 km al oeste de dicha fuente, 100 m después del cruce con el camino que asciende al Puerto Escaño. Se accede por el mismo camino de la fuente del Castillejo. Se trata de un pilar-abrevadero de unos 15 m de largo compuesta por bloques de cemento unidos por lañas y todo enlucido con cemento. El caño de hierro surge de un frontón de geometría trapecial.

La fuente lleva bastante tiempo prácticamente seca, debido a la rotura de la tubería de conducción. Popularmente es conocida como pilar de las Llanillas.
