## FUENTE AGRIA (Pórtugos, Granada)

### 1 Localización

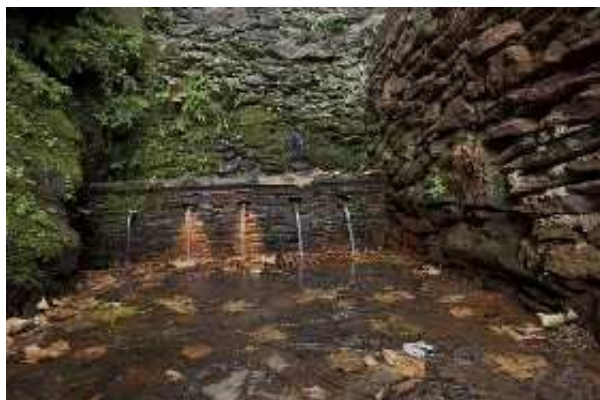
Fuente Agria (J. Rubia, diciembre 2011)

La fuente se encuentra a la salida de la localidad alpujarreña de Pórtugos en dirección a Trevélez; el agua nace por encima de la carretera, junto a la ermita de San Isidro. Cinco caños vierten sus aguas, formando una típica pátina rojiza, debido al hierro contenido en el agua; las aguas poseen además anhídrido carbónico, lo que confiere a estas un peculiar sabor picante y herrumbroso (aguas agrias, en el argot local). El modesto nacimiento da lugar a un pequeño arroyo, que a pocos metros se precipita por una vistosa cascada de travertinos rojos, conocida como el Chorreón, que merece una visita desde el área recreativa existente en el lugar. Hay testimonios muy antiguos de la utilización de estas aguas, que siempre han gozado de gran predicamento entre todo tipo de gentes por sus virtudes medicinales. En el pueblo de Pórtugos merece visitarse también Fuente Churriana, una típica fuente alpujarreña, con abrevadero y un singular lavadero recostado al abrigo de una roca.
