## Fuente de PRADOS BAJOS (Campillo de Arenas, Jaén)

**Fuente de PRADOS BAJOS**

**Campillo de Arenas**

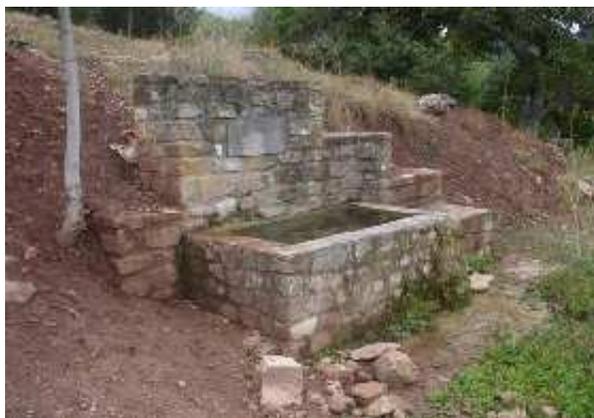
Fuente de Prados Bajos (J. D. Cano Cavanillas, septiembre 2008)

**Cuenta con dos caños, actualmente secos y obturados. El agua cae por una goma.**

**La fuente cuenta con un depósito regulador debido a que parte de su caudal se utiliza para el abastecimiento de la cortijada de Prados Bajos.**

**Aceptable**
