Fuente de PRADOS BAJOS (Campillo de Arenas, Jaén)

1 Localización

Fuente de PRADOS BAJOS

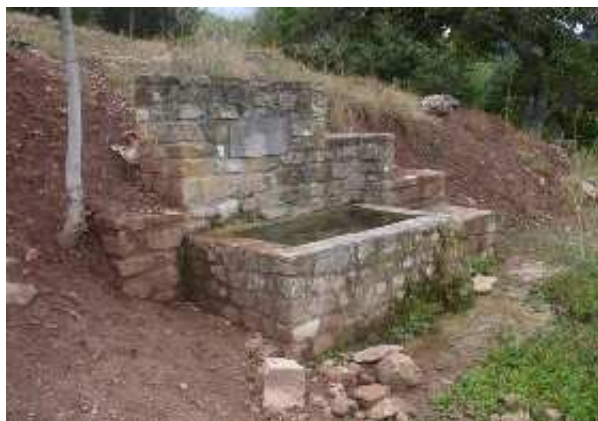
Fuente de Prados Bajos (J. D. Cano Cavanillas, septiembre 2008)

Cuenta con dos caños, actualmente secos y obturados. El agua cae por una goma.

La fuente cuenta con un depósito regulador debido a que parte de su caudal se utiliza para el abastecimiento de la cortijada de Prados Bajos.

Aceptable

Surge en el contacto entre calizas y margas triásicas.
